Domačija Vrločnik v Matkovem kotu

Lepota stare arhitekture

Vlasta Kunej
Fotografije:
Miran Kambič

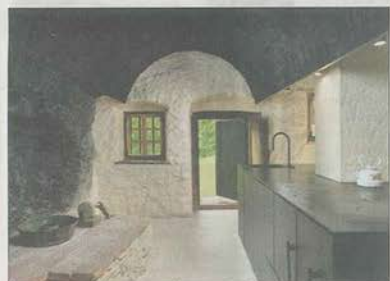
Združevanje starega in novega v kuhinji

Hiša je tudi v svojem novem življenju ostala v ostrcu enaka: prenovljena je z mislijo na nekdanjo trdno kmečko hišo z osrednjim prostorom, v njem so na novo zgrajena kmečka peč mehkih linij, štedilnik, masivna miza in velika skrinja, ki je ostala iz zapuščine prejšnjih gospodarjev. Prostor navzgor prehaja v nizek odprt del za počitek, v celoti preoblečen s filcem, ki mu daje toplino in je značilen za to območje. Pogled skozi trikotno okno v čopu se odpira na Kamniško-Savinjske Alpe. Hiša s kamnitimi zidovi in značilnimi lesenimi skodlami ima eno samo novost: na fasadi so vgrajena nova okna jasnih izčiščenih linij, ki delujejo v prostoru nevtralnno, v notranjosti pa so še izvorna in se ne čuti zunanje sodobne zasteklitve. Zunanja površina hiše je v celoti takšna, da deluje v okolju dovolj nevtralnno. »Pri zahtevnih projektih te vrste,« pravi Žiga Ravnikar, »je vedno najpomembnejše, kakšen je dialog med obstoječim in novim: da je berljiv, hkrati pa deluje harmonično in povezano, kot celota. Nikakor ne tako, da posnemamo nekaj starega.«

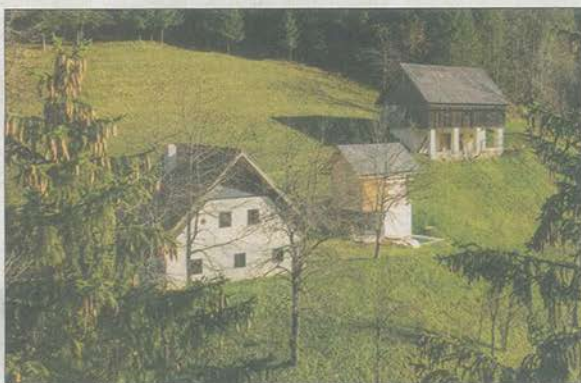
Hiša in gospodarski poslopji s povsem ohranjeno nekdanjo podobo

Arhitekti so se prenove lotili z jasnim konceptom: zunanja podoba stavb z značilno staro arhitekturo je ostala v celoti ohranjena in sanirana, vsebina pa se je nekaterim spremenila: hiša je še vedno namenjena bivanju, kuhanju in druženju, v povsem ohranjenem zunanjem ovju vrhletne kašče pa je zdaj prostor za uživanje: v njej je zaživila savna z naravno izvirsko vodo, ki je že od nekdanj bila na domačiji. Tudi stari, skrbno

Koncept prenove, za katerega so se odločili arhitekti, je bil zelo zahteven: odločili so se, da v prenovo ne bodo posegali z nikakršnimi novimi elementi, ampak bodo dosledno ohranili staro in obnovili, kjer tega ni mogoče ohraniti. Potrebno je bilo veliko potrpežljivega, natančnega dela, občutljivosti za ohranjanje dragocene stavbne dediščine in tehniškega znanja. K delu so pritegnili mojstre iz okolice, z njimi je zaživel staro obrtni-

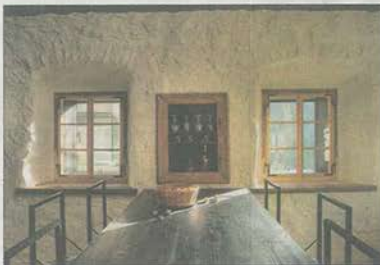
Na zunanjo preprosto sodobno, v notranjosti pa še izvorna okna

ško znanje, za prenovo objektov pa so uporabili gradivo iz okolice, les in kamen. Prenova nikakor ni bila preprosta, saj je potekala postopoma, kot odkrivanje, razbiranje starih prostorov, luščenje ometov in razbiranje konstrukcijskih posebnosti, kot razbiranje tega, kako so se spreminjali v času in kako se je spreminjala njihova namembnost. Tako so lahko razbrali, kaj je bilo staro, prvotno, in kaj je bilo dodano pozneje. Tako so razbrali prvotno izvorno arhitekturo in jo dosledno ohranili: nujni novi elementi infrastrukture pa so bili vsaki stavbi dodani posebej z notranje strani, med brivino in objektom.

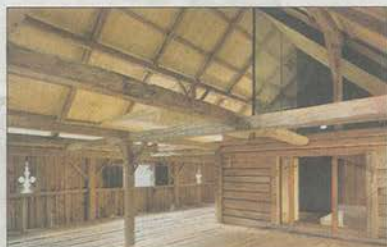
Nekdanji senik je razdeljen na zastekljeni in neizolirani del.

Marof s svojo na videz nedokajeno podobo skriva novo vsebino: nekdanj senik je danes razdeljen na dva dela – zastekljeni prostor za počitek, neizolirani del pa omogoča spanje na senu v toplih dneh. Tu doseže človeka šum rečice Jezera in se odpira pogled skozi lino po dolini. V pritičju, kjer je bil nekdanj hlev, je danes delovni prostor s prelepiimi arkačami, od koder se odpirajo pogledi po pokrajini vsenaokrog.

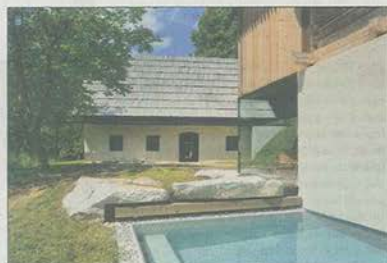
Bazen savne se napaja z izvirsko vodo.

Nekdanja vrhletna kašča stoji na novem betonskem podstavku enakih mer, kot je bil nekdanji kamnit, ki ga je bilo treba zaradi varnosti porušiti, v njem pa sta danes savna in prostor z ležiščem. Pod kaščo je zajejte izvirske vode, ki danes napaja savno in notranji bazen savne.
